Bach Blettli

Schwellenkorporation

Ausgabe Nr. 10 | September 2009

Zuverlässigkeit der
Geschiebesperren
im Lammbach
wird analysiert

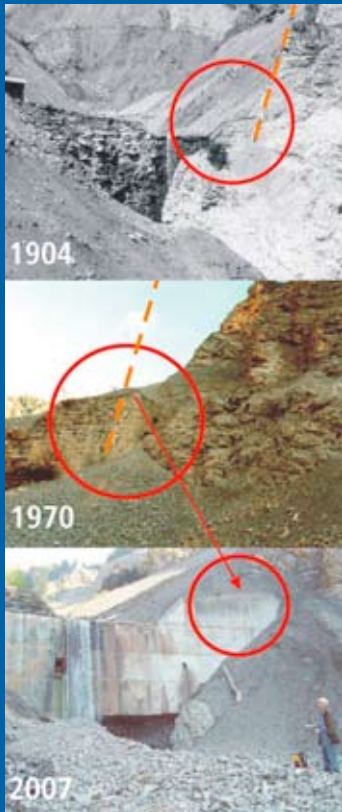
Veränderungen im Laufe der Zeit
am Widerlager Ost der Sperre III
infolge von Verwitterung.

Natursteinmauerwerk ist zwar ein sehr langlebiger Baustoff, er kann aber ebenfalls verwittern, was seine Materialeigenschaften verändert. Manche Sperren im Lammbach wurden seit ihrer Erstellung zudem erhöht oder mittels Vorbetonierung mit Rückverankerung instandgesetzt. Damit wurde auch das Tragsystem der Sperren verändert. Ebenfalls verändert hat sich die Belastung der Sperren durch Sedimentationsvorgänge und durch Abtragung von Festgestein. Es muss geprüft werden, wie sich Hochwasserstände und Murgänge auf die Sperren auswirkten. Das Projekt der Hochschule Luzern orientiert sich an der allgemeinen Vorgehensweise für Schutzbauwerke gegen Naturgefahren der Nationalen Plattform Naturgefahren (PLANAT).

Im zweiten Schritt werden die potentiellen Versagensmechanismen und die Gefährdungsbilder definiert sowie die Einwirkungen auf die Bauwerke ermittelt. Als potentielle Schadensmechanismen am Bauwerk kommen in Frage: Verlust des Widerstands an der Bauwerkssohle (Auskolkung, hydraulischer Grundbruch); Verlust des Widerstands an der Bauwerksflanke (Verwitterung, Erosion, Hangrutschung); Bewegungen am Bauwerk, die zu einem Versagen des Sperrenkörpers führen können (Setzungen, Horizontalverschiebungen, Schiefstellung, Durchbiegung); Durchströmung des Sperrenkörpers infolge Mörtelauswaschung; Verminderung der Baustofffestigkeiten durch Alterung/Verwitterung.

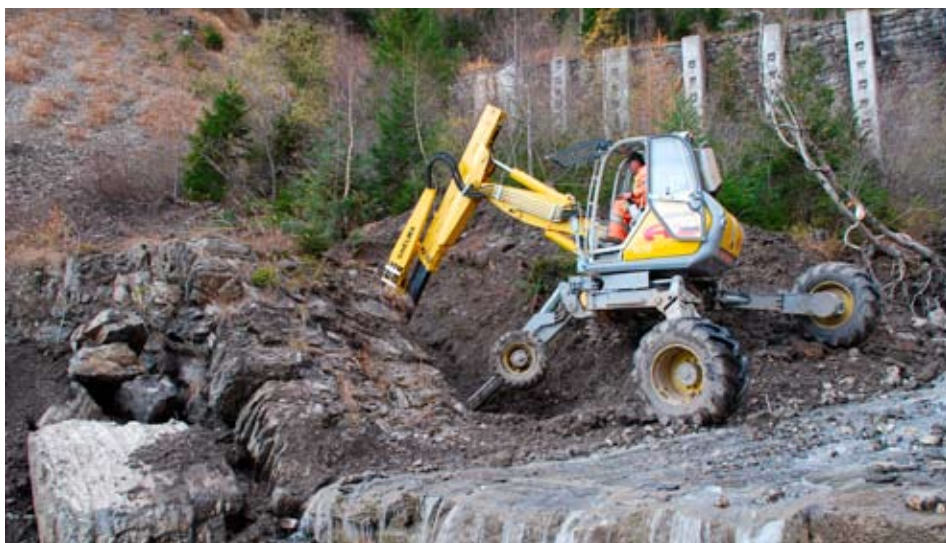
Ein Teil der Rückseite von Sperre IV wird freigelegt, damit der Zustand des Mauerwerks auf der «Wasserseite» beurteilt werden kann. Im Hintergrund ist die Sperre IVa sichtbar.

Im ersten Schritt wurden die vorhandenen Unterlagen ausgewertet und die Bauwerke visuell aufgenommen. Zu diesem Zweck wurde das an der Hochschule Luzern speziell für Natursteinmauerwerk entwickelte Beurteilungs- und Bewertungssystem eingesetzt, das sowohl die Eigenschaften des Bauwerks und der Baustoffe als auch Eigenschaften der Umgebung (Topografie, Geologie, Wasser, Bewuchs) berücksichtigt. Zur Grundlagenermittlung gehört ebenfalls die Überprüfung der Bauwerksabmessungen. Dazu wurden die heute noch sichtbaren Bauwerksteile geodätisch vermessen. Die Ergebnisse wurden mit den noch verfügbaren Originalplänen verglichen. An den Sperren IVa und IV wurden zudem mittels eines Baggers Schürftgruben erstellt, um Widersprüche in den Planunterlagen abzuklären und fehlende Informationen zu den Bauwerken zu gewinnen. Dadurch konnte z.B. bei der Sperre IVa abgeklärt werden, welche Art von Ankern bei der ersten grösseren Instandsetzung dieser Sperre vor über 30 Jahren verwendet wurde.

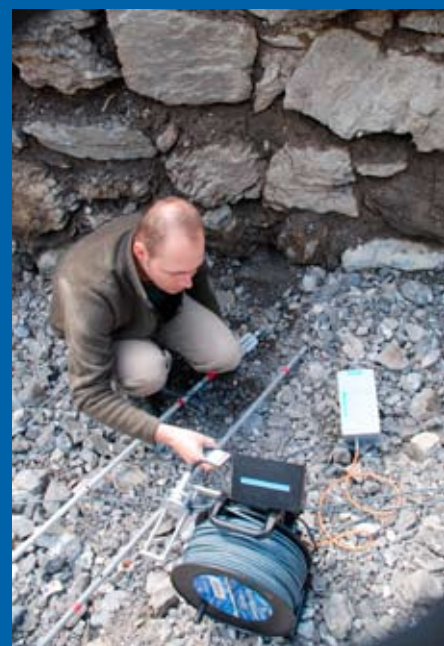
Vorbereitung der Bohrlochkamera
für die Befahrung der Bohrungen
durch die Firma Solexperts AG.

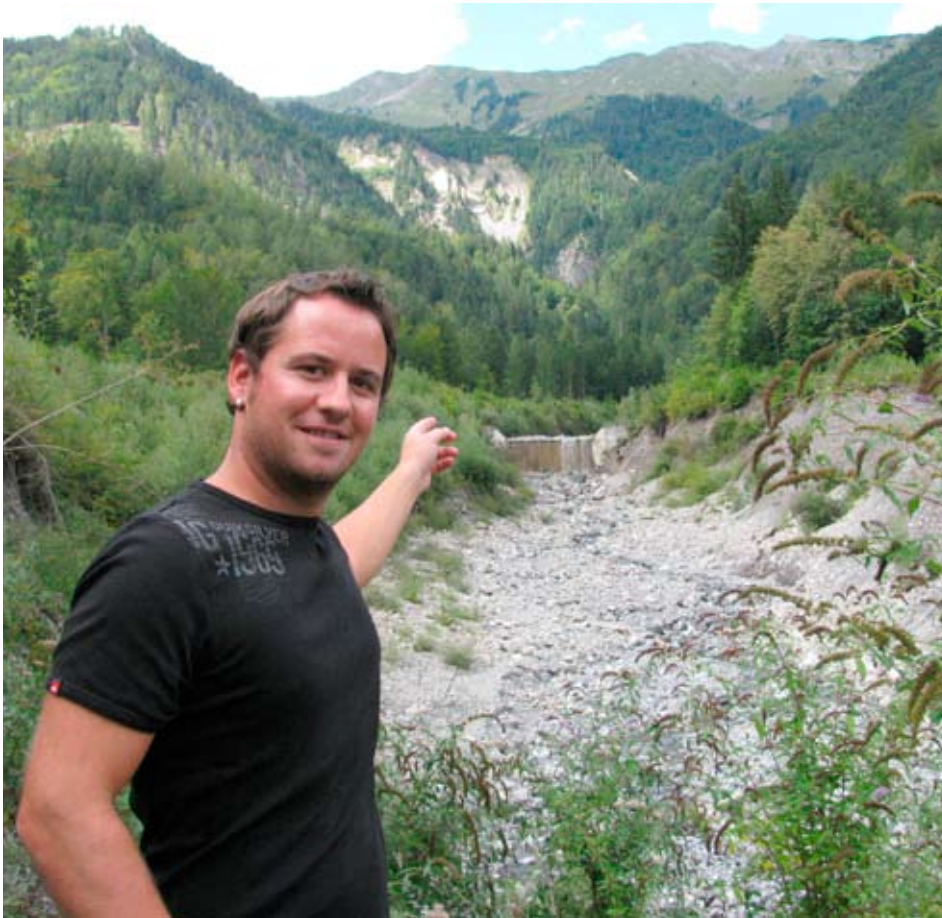
Marc Trauffer, Präsident der Schwellenkorporation Hofstetten, zeigt die sanierungsbedürftige Sperre 12.

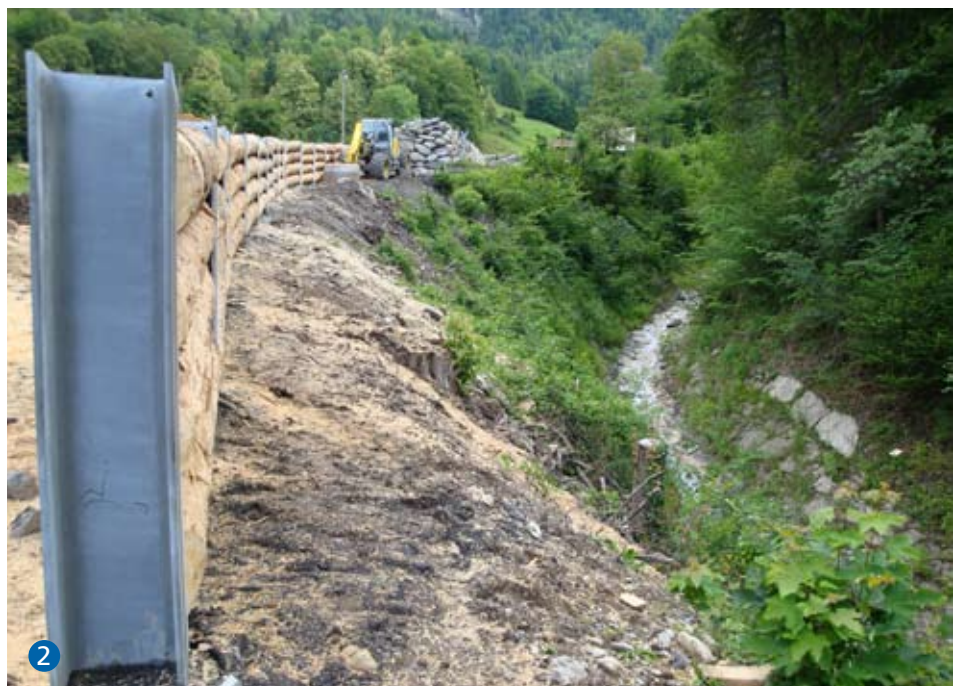
Um diese Lücke zu schliessen, wurde der BRB-Bahnübergang umgestaltet, und auf einer Länge von 40 m wurde der Elefantenzaun gebaut (Bild 1). Er besteht aus einer massiven, verankerten Betonfundation, aus vertikal versetzten Stahlprofilen und einer Rundholzausfachung (Bild 2). Der neue Zaun steht am Rand der rechten

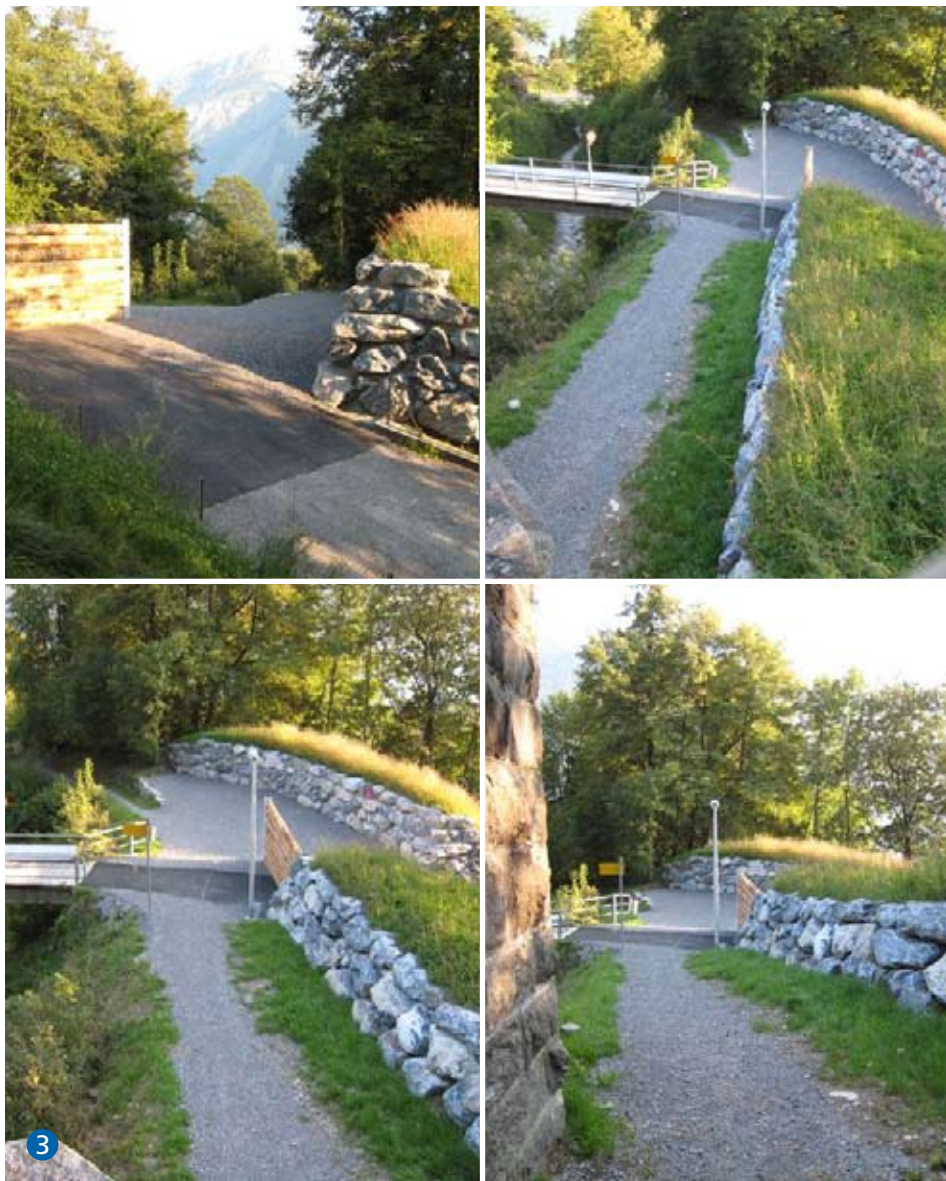
Uferböschung des Trachtbachs und schliesst die Lücke für mögliche Wasser- und Schuttabflüsse über die Alpgasse.

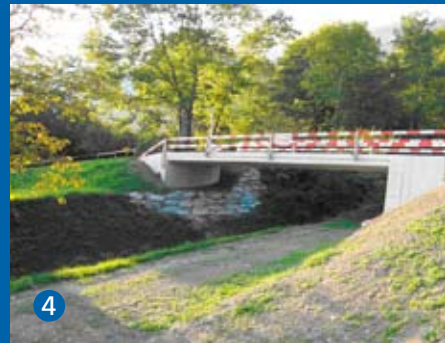
Auch die Arbeiten an der neuen Lehrerbrücke sind abgeschlossen (Bild 4). Es fehlt noch das Geländer. Die neue Brücke gewährleistet ein wesentlich grösseres Durchflussprofil und erfüllt damit die Anforderungen, die sich aus den Wasserbau-Berechnungen ergeben haben. Die Brücke wurde auf eine neue Höhe gesetzt. Sie ist für eine Maximallast von 8 Tonnen konzipiert.

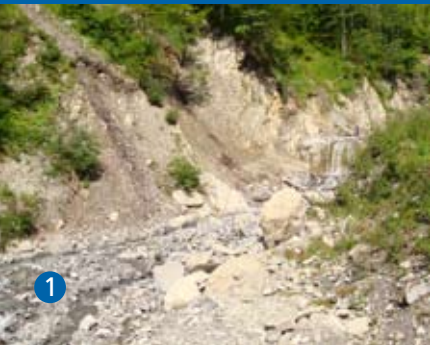
Die Arbeiten am Ausleitbauwerk im Undersitsch haben am 21. September 2009 begonnen. Die für den Bau notwendigen Erschliessungen sind zum grossen Teil bereits bis Ende August erstellt worden. Die ARGE Hochwasserschutz Glyssibach erstellt in den kommenden Wochen die Wasserhaltung und die Baugrube, sichert zum Teil die Baugrubenwände mit Spritzbeton und montiert in der westlichen Flanke des Bachgerinnes die notwendigen Steinschlagschutznetze. Anschliessend kann mit den Betonarbeiten an der Bodenplatte begonnen werden. Die Bodenplatte des Bauwerks wird bis zur im Hintergrund sichtbaren Natursteinsperre reichen (Bild 1).

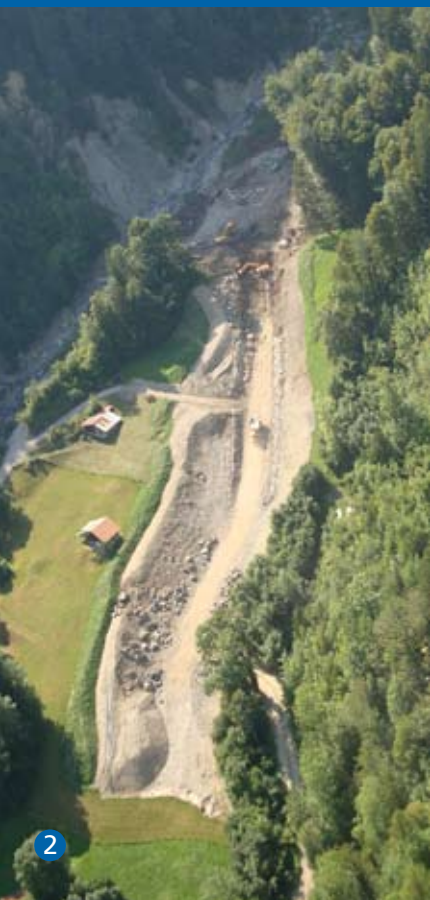
Anfang Juli haben die Abtrags- und Aushubarbeiten am Überleitgerinne im Undersitsch begonnen (Bild 2). Mit Grossdumpern wird das Material zur Einbaustelle beim Schutzdamm transportiert, wo es in Schichten eingebaut und verdichtet wird. Bis Ende August 2009 sind ca. 65 % des Dammschüttmaterials eingebracht und verdichtet worden (Bild 3).

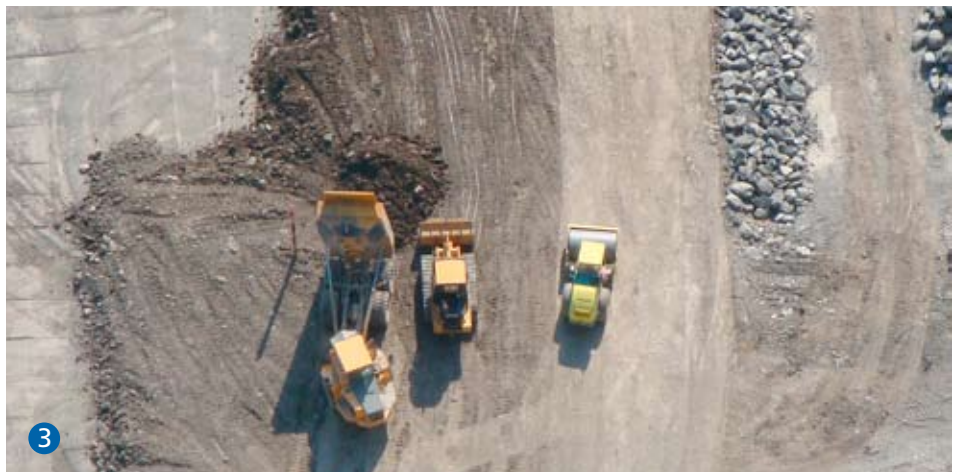
Beide Flanken des Überleitgerinnes werden auf einer grossen Strecke mit Natursteinblöcken verstärkt. Im unteren Bereich dieser Strecke sind die Steinblöcke ohne Beton aufgeschichtet. Diese Steinmauern werden später mit Erdreich und Humus überdeckt. Im oberen Bereich entstehen Natursteinmauern in Hinterbeton, die sichtbar bleiben. Hier wird die Sohle des Überleitgerinnes mit grossen Natursteinblöcken belegt, die mit Erdreich überdeckt werden.

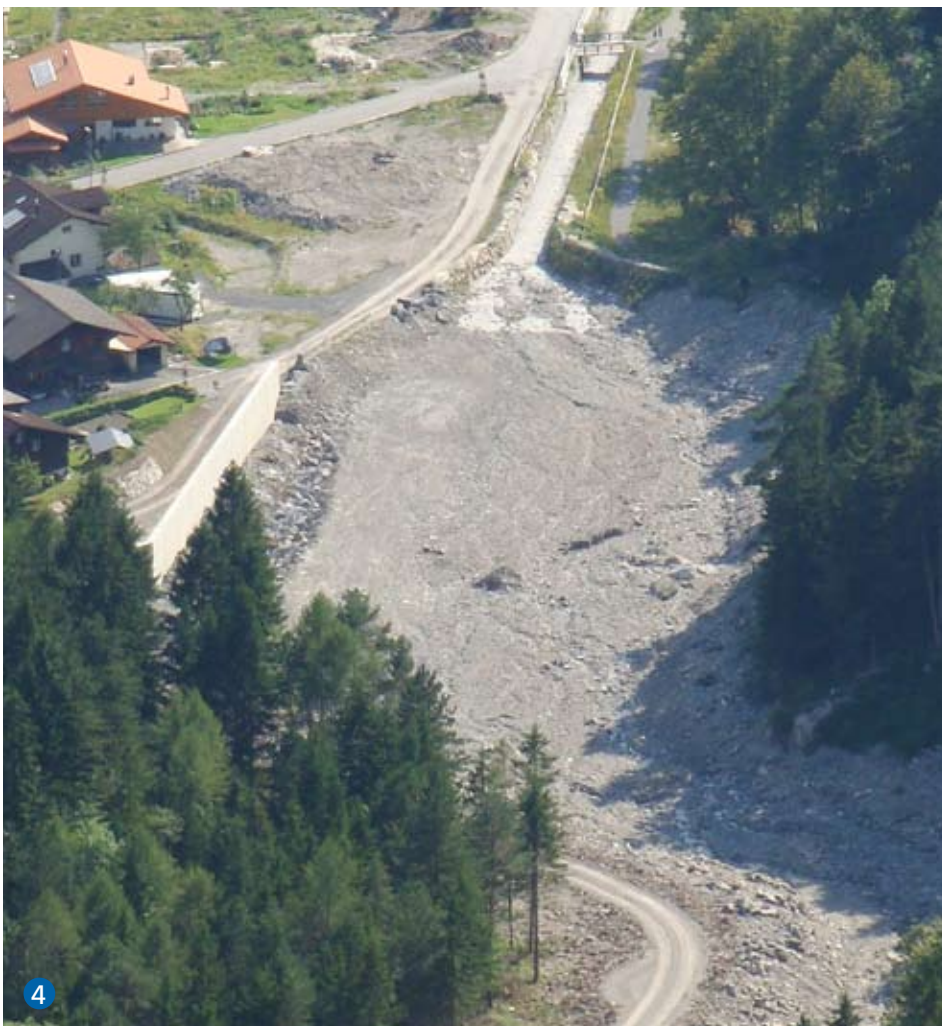
4

Ende Juli wurde auf der umgelegten Glyssenstrasse der Schwarzbelag eingebaut. Die neue Strasse ist seither für den Verkehr offen. Die Dosierstrecke oberhalb der bestehenden Glyssibachschale und die linke Schutzmauer sind fertig erstellt (Bild 4). Bei den intensiven Regenfällen Anfang August hat die Dosierstrecke ihre Funktionsfähigkeit unter Beweis gestellt (Bild 5). Der Neubau des Glyssibachweges ist vom Fortgang der Arbeit an der Schutzmauer entlang der Schwanderstrasse abhängig. Da diese Schutzmauer im Bereich der bestehenden Brücke zum Schwandergässli die bestehende Schwanderstrasse kreuzt, ist hier eine provisorische Verkehrsführung, resp. Umleitung notwendig. Diese führt über den bestehenden Glyssibachweg. Solange diese Provisorien benötigt werden, kann der neue Glyssibachweg nicht gebaut werden.

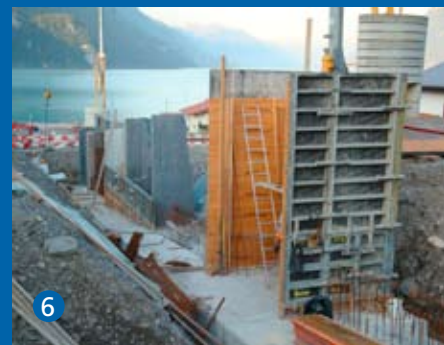
6

Die Betonkonstruktion der Schutzmauer reicht jetzt von der Hauptstrasse bis vor die Abzweigung der Strasse Zwischenbächen. Der Arbeitstakt an der Foundation, an den Baum- und Treppennischen (Bild 6) sowie an den Wandscheiben hat sich eingespielt und die Konstruktion wächst weiter Richtung Norden.

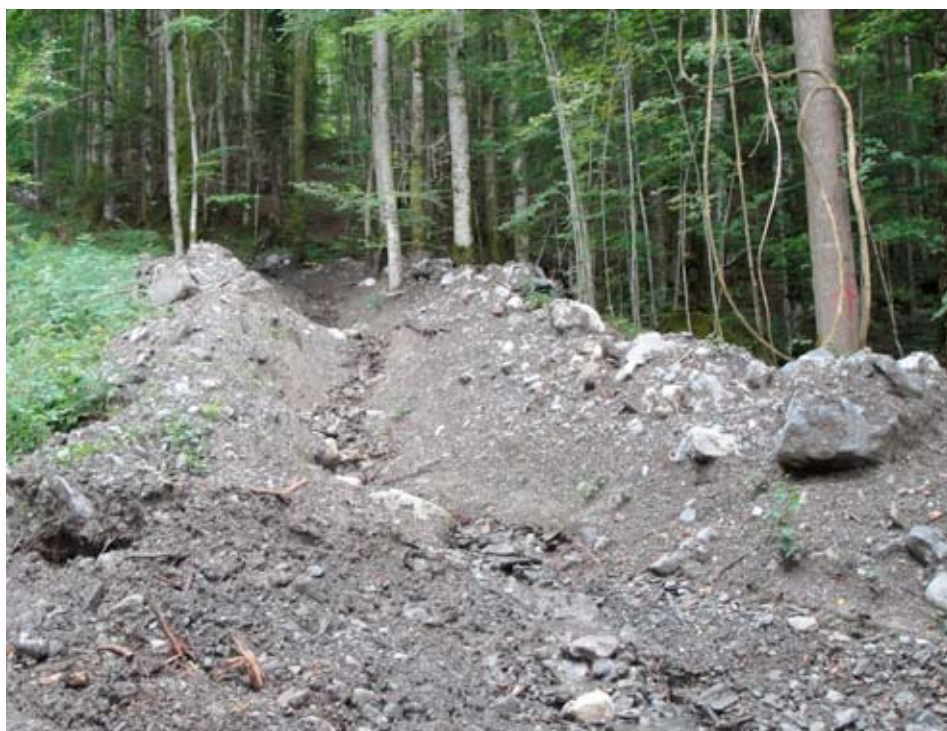
Die Realisierung der Wasserbauprojekte an Trachtbach und Glyssibach, mit intensiven Aktivitäten auf mehreren Baustellen in Brienz und Schwanden, lässt gerne vergessen, dass sich auch noch andere Bäche und Gräben in unserem Gebiet befinden, die beobachtet, verbaut und unterhalten werden müssen. Einer dieser Gräben ist der Bortergraben. Er befindet sich am Fusse der Oltschiburg, östlich der Riseten. Seit Jahren war er glücklicherweise kaum aktiv, doch im vergangenen Frühjahr hat er sich bemerkbar gemacht. Mit Schmelz- und Regenwasser durchtränktes Erdreich hat sich auf einer Höhe von etwa 950 m aus der östlichen Grabenseite gelöst und ist in Form eines kleinen Murganges talwärts geflossen. Von den rund 1000 m³ Erdreich blieb ein Grossteil auf den Grabenböschungen entlang dem Gerinne liegen, nur ein unwesentlicher Teil erreichte die Talsohle.

Zuvor war das Wasser aus dem Gerinne grösstenteils im Bereich des bewaldeten Grabenauslaufes versickert. Durch das Ereignis wurden die sickerfähigen Zonen mit Erdreich und Schlamm überdeckt, ein Versickern ist seither kaum mehr möglich. Es ist daher in Zukunft davon auszugehen, dass während der Schneeschmelze und nach Regenfällen Wasser bis in die Talsohle vordringen kann.

Der Vorstand der Schwellenkorporation Brienz hat beschlossen, ein ansässiges Ingenieurbüro mit der Erarbeitung eines einfachen Wasserbauprojekts zu beauftragen. Die daraus folgenden Massnahmen sollen bis im Frühjahr 2010 umgesetzt werden.

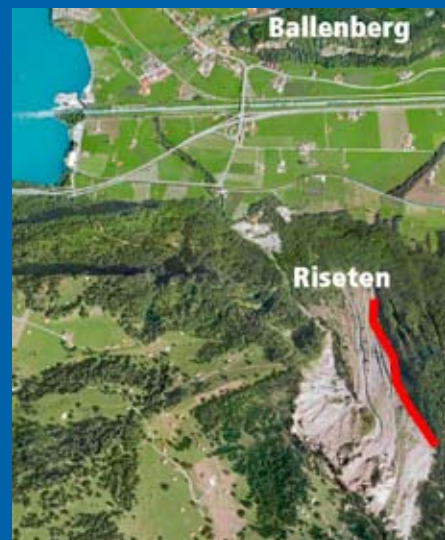
Oben: Situationsplan Bortergraben (rote Linie). Unten: Bortergraben mit Hangrutsch.

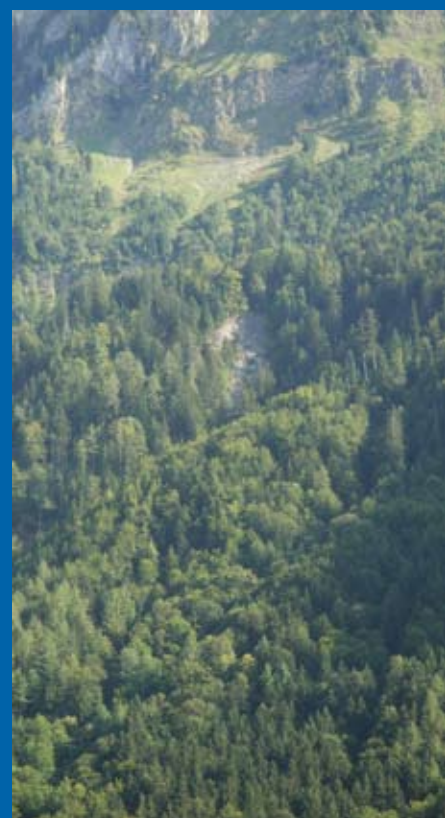
Links: Das Gerinne mit Murgangablagung.
